REHABILITACIÓN NAVE DE LA GARRIGA

REHABILITACIÓN DE SUELO EN NAVE DE LA GARRIGA, BARCELONA

TIPO: Rehabilitación

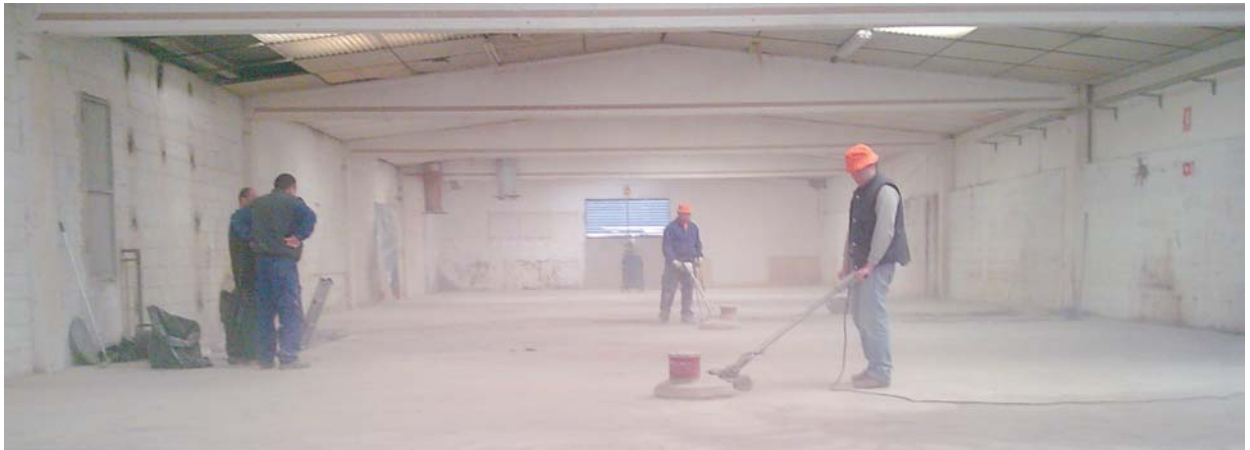
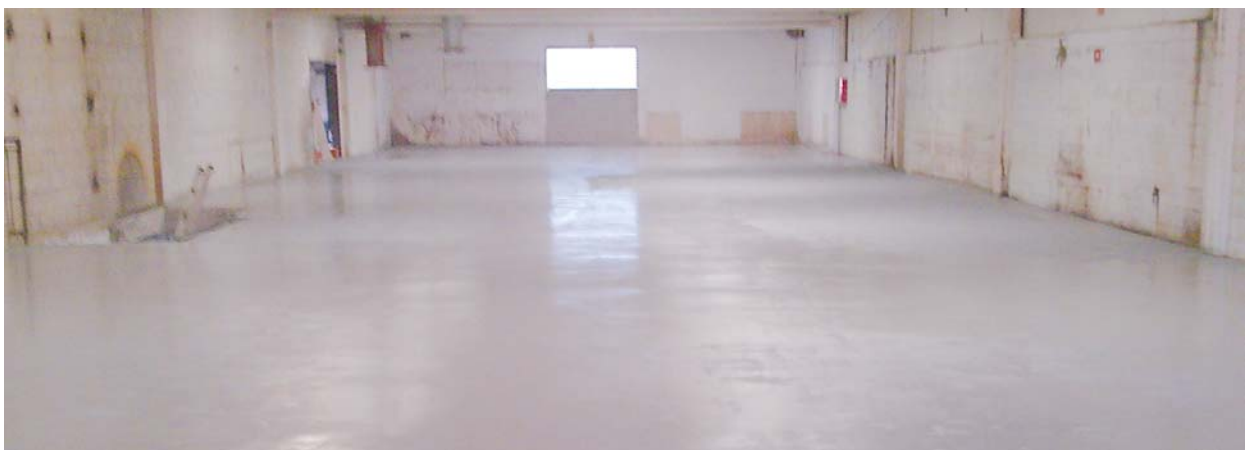
Rehabilitación de suelo en nave de la Garriga, Barcelona.

Antes de empezar la aplicación del sistema **Maripur 7100 H2O 2K**, se preparó la superficie de forma adecuada. Con una lijadora se abrió el poro de la superficie, se aspiró el polvo y se limpió la suciedad restante.

Luego se aplicó con rodillo una mano de la imprimación de adherencia epoxy, bicomponente, a base de agua y de alta penetración **Mariseal Aqua Coat** para sellar los poros. Finalmente se mezclaron los dos componentes del pavimento epoxy en base agua **Maripur 7100 H2O 2K**, que se aplicó con rodillo en dos capas.
