IMPERMEABILIZACIÓN DE ZONAS HÚMEDAS

SOBRE SUPERFICIES DE HORMIGÓN (bajo baldosa)

**WATERPROOFING
SYSTEMS**

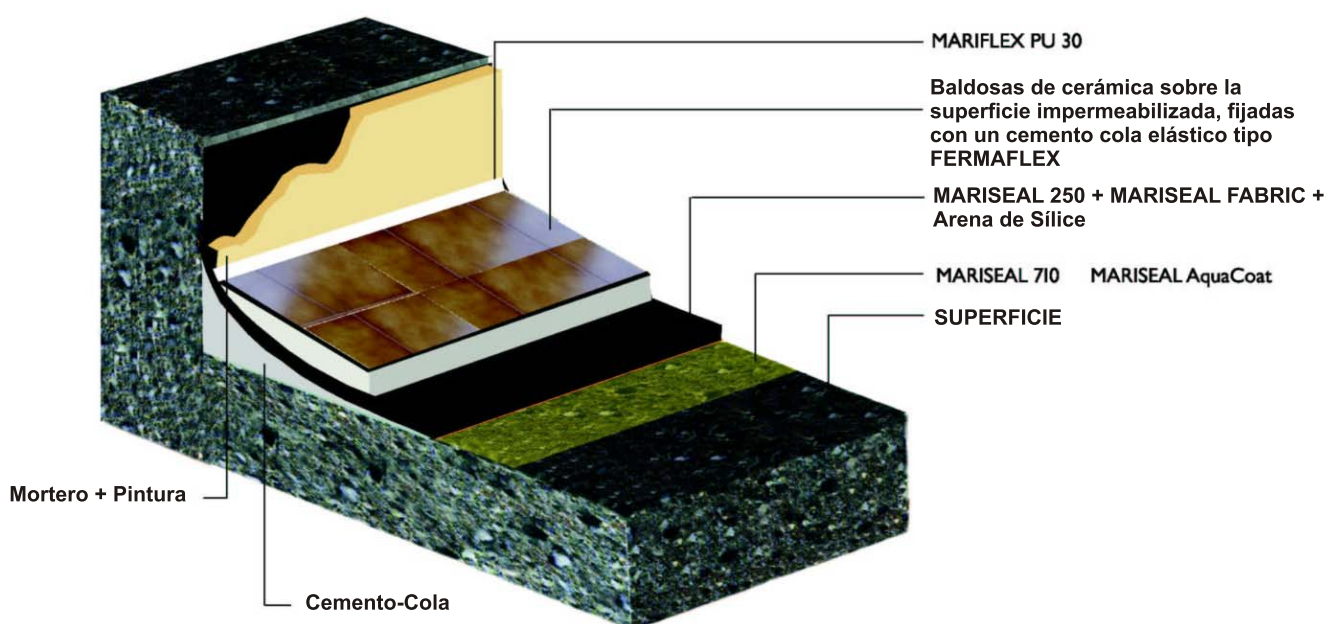
Sistema	Superficie	Creación de la membrana	Consumo
Impermeabilización de superficies húmedas bajo baldosa.	Hormigón	Reparación de juntas y grietas: MARIFLEX PU 30, aplicado localmente en las juntas de dilatación y las grietas con pistola y nivelado con una llana.	Dependiendo de la aplicación
Baños	Cemento-Cola	Imprimación: MARISEAL 710 o MARISEAL AquaCoat, aplicado con rodillo.	~0,2 kg/m ²
Cocinas	Hormigón ligero	Membrana impermeabilizante: MARISEAL 250 aplicado con rodillo en dos capas.	~1,5 - 2 kg/m ²
Balcones	Mortero, etc	Reforzado con MARISEAL FABRIC en las medias cañas y toda la superficie a impermeabilizar.
