CUBIERTA HOTEL GOLF

IMPERMEABILIZACIÓN CUBIERTA HOTEL GOLF EN SANT ESTEVE DE SESROVIRE

Impermeabilización cubierta Hotel Golf en Sant Esteve de Sesrovires.

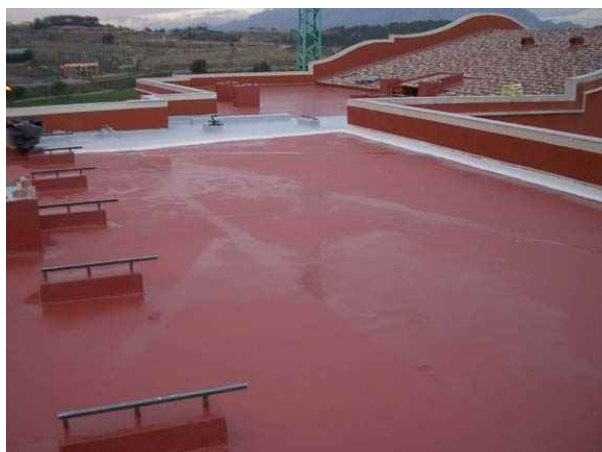
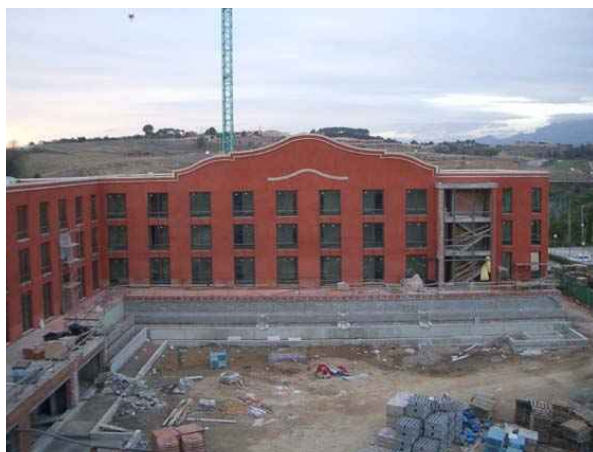
En la realización de esta obra nueva se optó por impermeabilizar la cubierta plana con un Sistema Adherido, ya que al contar esta con numerosas partes salientes y puntos singulares, era necesario aplicar este tipo de sistema para obtener unos resultados rápidos y satisfactorios.

En primer lugar se aplicó la imprimación de adherencia epoxy, bicomponente, a base de agua, y de alta penetración Mariseal Aqua Coat, así se sellaron los poros y se formó una semi barrera de vapor; la cual evita que la humedad despegue el sistema. Se dejó secar y se aplicó la primera capa de la membrana impermeabilizante y altamente elástica Mariseal 250; y cuando estuvo seca se aplicó una segunda capa de Mariseal 250. Como no se utilizó armadura de geotextil, fue necesario utilizar más material para conseguir una capa con un espesor importante. El último producto que se aplicó fue la membrana de poliuretano líquido Mariseal 400, necesaria ya que es resistente a los rayos ultravioletas y permite el tránsito doméstico.
