PARKING EN SOLSONA, LLEIDA

PAVIMENTO PARA PARKING EN SOLSONA, LLEIDA

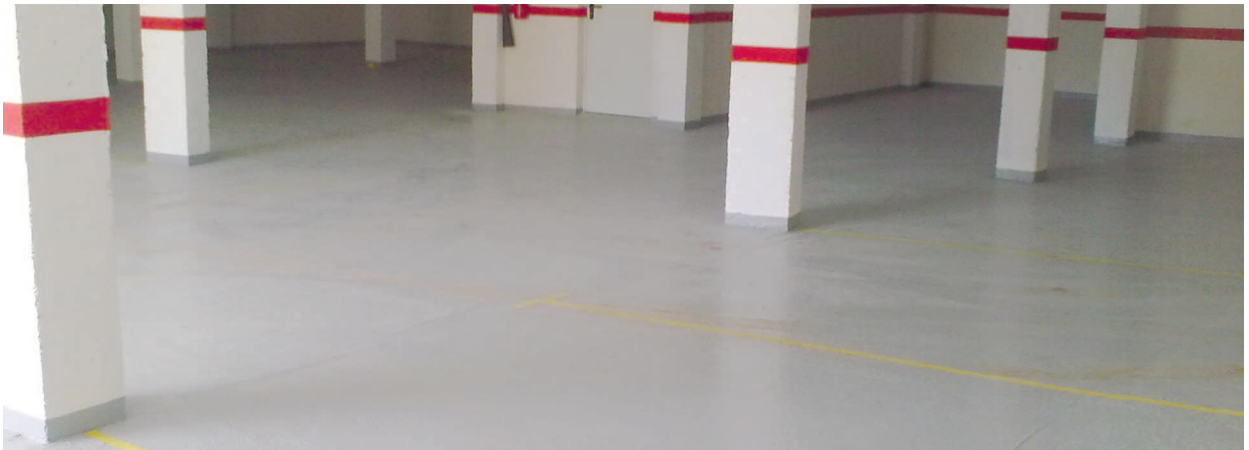
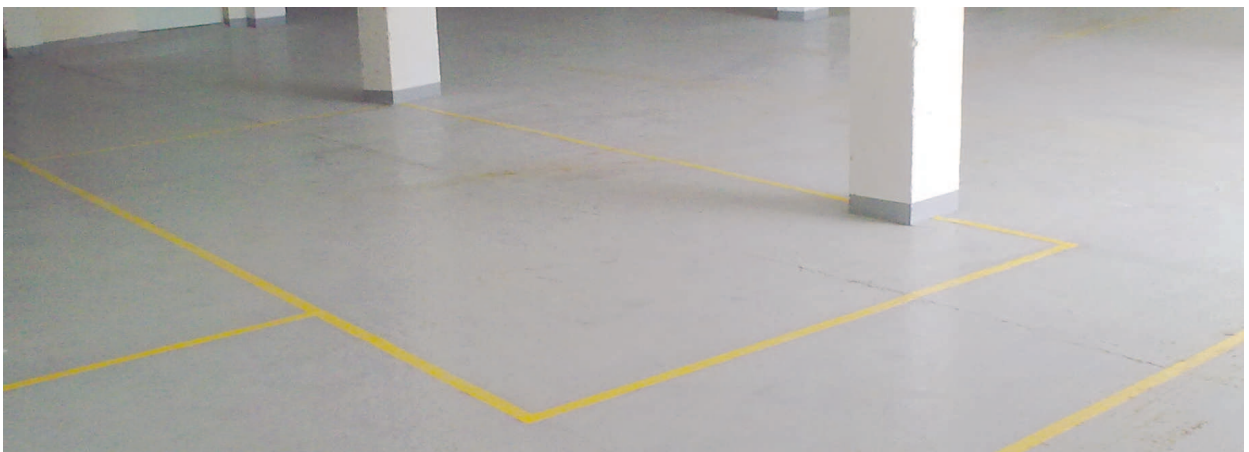
Pavimento de **parking en Solsona, Lleida**. Antes de empezar la aplicación del Sistema, fue preciso realizar un lijado del suelo con tal de abrir el poro y luego se aspiraron las partículas sobrantes. Después se aplicó la imprimación de poliuretano monocomponente, transparente, semirígida, altamente penetrante y de base solvente **Mariseal 710**. Una vez estuvo seca se terminó el sistema con el pavimento a base de poliuretano **Maripur 7100**, aplicado en dos capas.
