TRATAMIENTO HIDRÓFUGO EN ARBÚCIES

TRATAMIENTO HIDRÓFUGO DE SOLERA DE HORMIGÓN LISO EN ARBÚCIES, GIRONA

MARISEAL W2 (Vida útil mínimo 10 años)

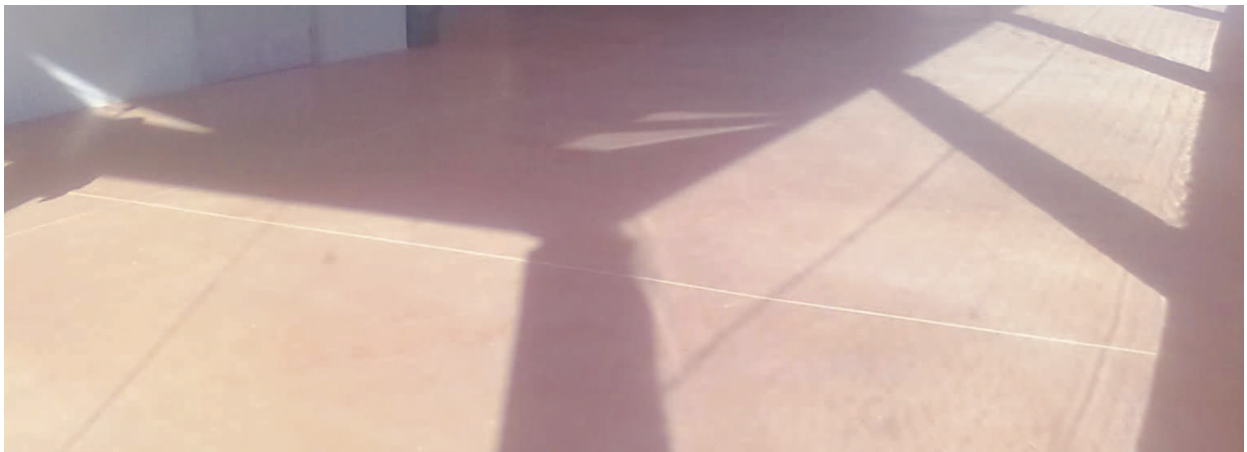
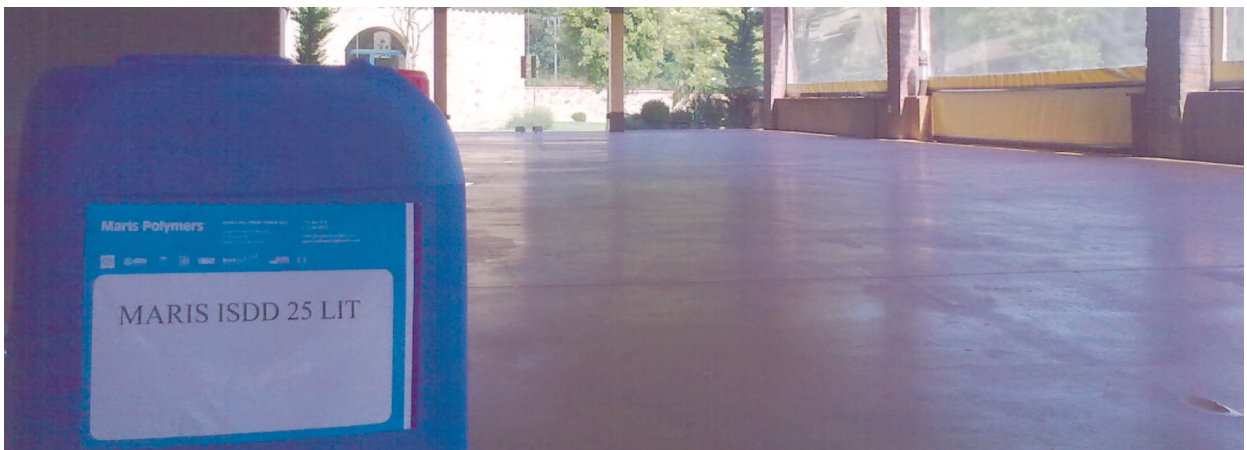
Tratamiento hidrófugo de solera de hormigón liso en **Arbúcies, Girona**.

Antes de proceder a la aplicación del **Maris ISDD**, se preparó el suelo de forma adecuada. Primero se lijó y aspiró toda la superficie, y luego se practicó un fregado mecánico. A partir de aquí se pudo aplicar con brocha el hidrófugo impermeabilizante **Maris ISDD** en toda la superficie, hasta que esta estuvo saturada de producto.
